Begäran om att förvärva Lorentz Månsson

Lorentz Månsson

Inomhusmiljöutredning

2014-06-09

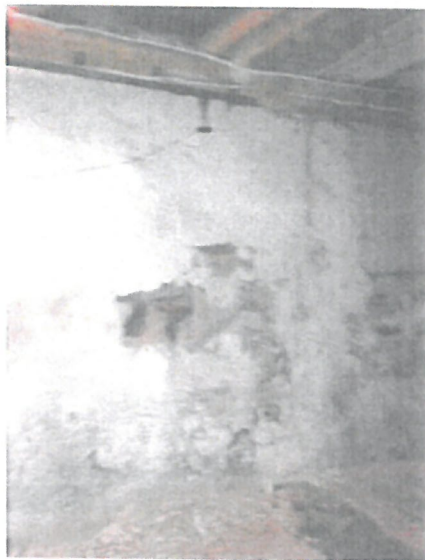
Källarytterväggar är generellt fuktiga från källargolv och 1 till 1,5 meter upp. Takhöjden i källaren är 1,7 m. Den generella fuktfronten i väggarna är således under upplagen till bjälklaget.

Bild 1. Markfukt går upp i källarväggar vilket resulterar i putssläpp och färgavlagringar. Områdesvis går fukten ut i träbjälklaget.

Ett utvändigt fuktskydd bedöms att saknas alternativt vara mycket bristfälligt vilket resulterat i fuktiga källarväggar. Fuktfronten (höjden som fukt har kapillärsugits upp i väggen) varierar framförallt beroende på markhöjder utvändigt.

Källarväggarna fuktskyddas utvändigt.

I samband med att källarytterväggarna fuktskyddas säkerställs god dränering.

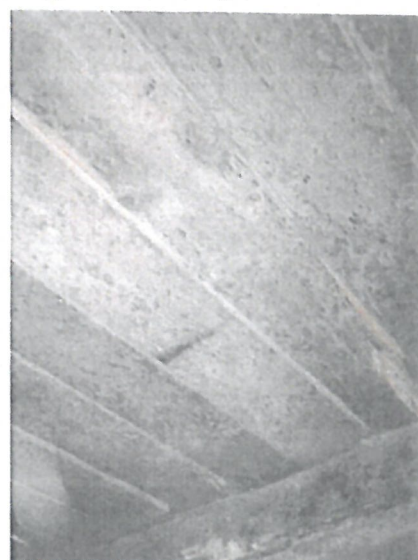
Undersidan av källarbjälklaget består av golvbjälkar och råspont. Områdesvis finns en tjärpapp monterad på råspontens undersida. Bjälkarna och råsponten är generellt missfärgad av mikrobiell påväxt. Golvbjälkar är även angripna av skadeinsekter ett tiotal millimeter in i virket på undersökta ställen, vilket kan var djupare på andra ställen. Fuktkvoten i råspont och golvbjälkar mitt i källarutrymmet, dvs. långt från upplag på källarytterväggar, uppmättes till 10 – 18 % fuktkvot.

Bild 2. Bjälkar och råspont är missfärgad av mögelsvamp.

Källarbjälklaget är generellt fuktskadat och angripet av mögelsvamp och skadeinsekter. Vid upplag i källarväggar förekommer rötskador.

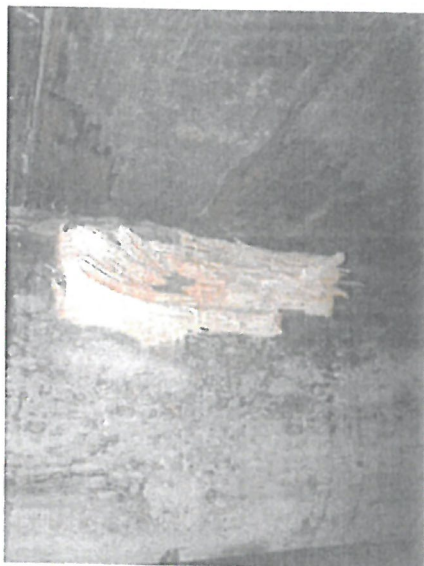
Bild 3. Rötskadad golvbjälke.

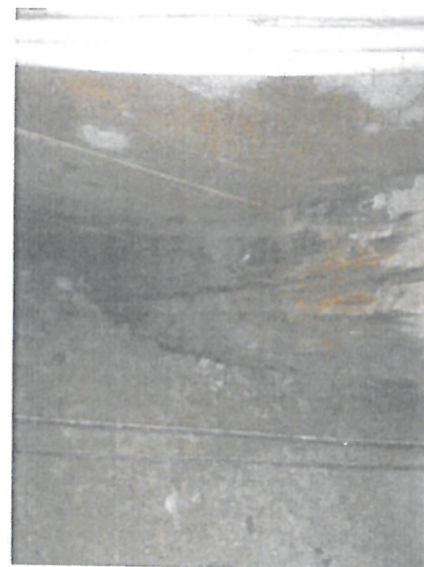
Bild 4. Golvbjälke i den outgrävda delen. Markmaterial ligger mot virket.

Golvet över de delar av byggnaden med utgrävd källare är fuktigt. Allt organiskt material i golvet befinner sig i en fuktig miljö, över kritisk fuktkvot för mögel-påväxt. Med avseende på den mikrobiella lukten som uttaget material avger bedöms det föreligga risk att golven är mikrobiellt skadade av mögelsvamp. Direktkontakten med markmaterial har orsakat rötskador i golvbjälkar.

- Riva golven i sin helhet, inklusive golvbjälkar.
- Schakta bort markmaterial.
- Återställa med betongplatta på mark med underliggande och kapillärbrytande makadam samt cellplastisolering.
- Detaljlösningar fuktsäkerhetsprojekteras.

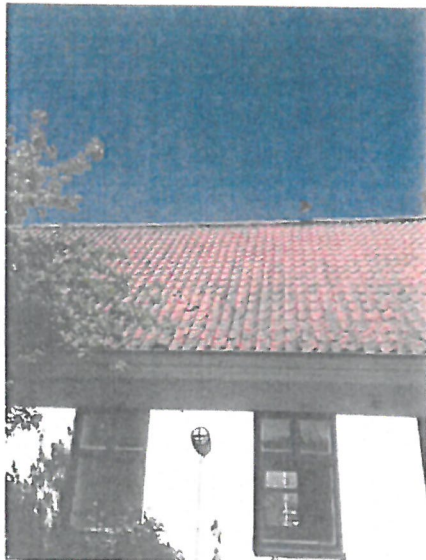
Yttertaket är uppbyggt som ett sadeltak med takstolar av virke. Ursprungligen var taket ett spåntak. Vid senare reovering beläggdes taket med underlagspapp, bär/ströläkt och tegelpannor. Lav och mossa växer på takpannorna. Takpannor mot norr är frostsadade.

Bild 5. Tak.

Tegelpannornas kondition är dålig liksom den underliggande pappen. Uppviket utmed takfot är felaktigt utfört. Avledning av vatten utförs inte på ett fuktsäkert sätt eftersom inte underlagspappen är kopplad till hängrännan och takfotsplåt saknas.

Yttertaket rivs ned till frilagda takstolar. Takstolar undersöks avseende nedsatt bärformåga. Virket saneras genom att mekaniskt avlägsna virke som varit utsatt för skadeinsekter. Förstärkningar och byte av virke kan vara aktuellt.

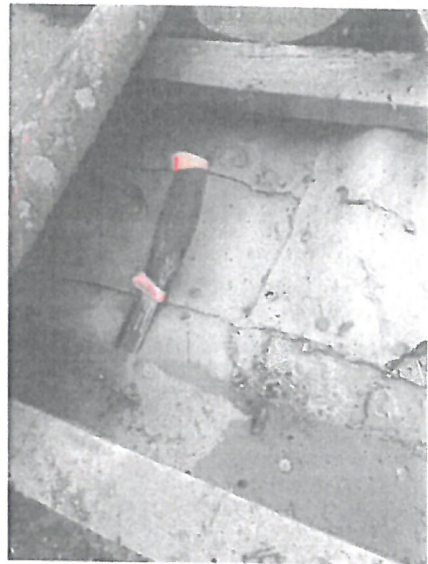
Bild 6. Äldre takpapp med lagningar och sprickor.

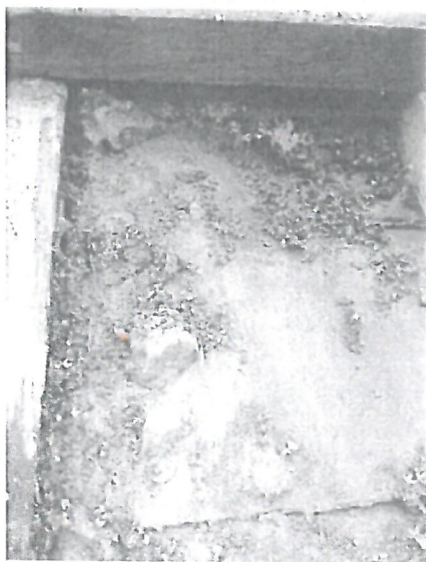
Underlagspappen avger en kraftig lukt av tjära. Tjärlukten som känns på vinden är sannolikt från denna. Mellan underlagspappen och takpannorna finns mycket löv och andra växtrester. Områdesvis är hela utrymmet uppfyllt. Underlagspappen är lappad och områdesvis är skarvarna felorienterade vilket innebär att vatten kan rinna in.

Bild 7. Skräp mellan underlagspapp och bärläkt.

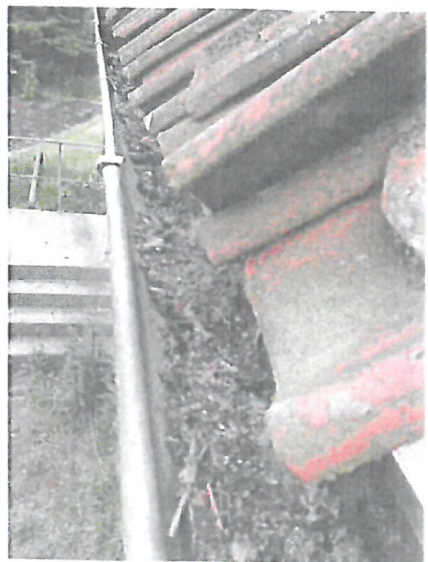
Underlagspappen är uppvikt mot en bräda utmed takfot. Vatten som rinner på pappen hamnar i denna ränna som uppviket bildat. Det är oklart hur vattnet avleds däriifrån. Vattnet som rinner på tegelpannorna rinner ned i hängrännan som till bredden är fyllda med löv och andra växtrester.

Bild 8. Fyllda hängrännor.

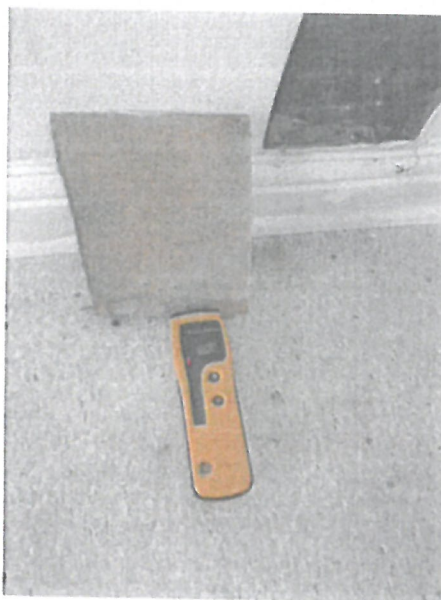
Bild 9. Hål 1.

- Fukt** Fuktkvot i träfiberskiva uppmättes till 26 % vilket är över kritisk fuktkvot för mögelpåväxt. Relativ fuktighet uppmättes till cirka 95 - 100 % i borrhål i lertegel.
- Kondition/lukt** Träfiberskivan avger en tydlig lukt av mögelsvamp.

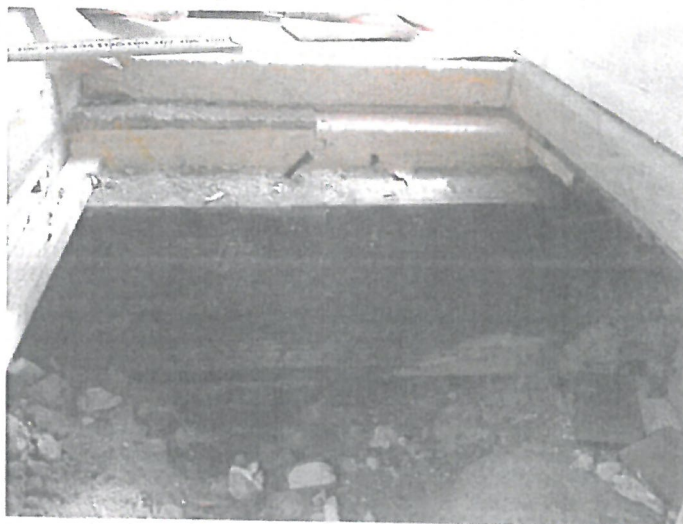
Bild 10. Hål 3.

Fukt	Golvbjälken är fibermättad, över 28 % fuktkvot uppmättes. 18 % fuktkvot uppmättes i spånskiva vilket motsvarar cirka 80 % relativ fuktighet enligt sorptionskurva för trä. Förhöjd fuktnivå indikerades över 300 mm upp från upplag.
Kondition/lukt	Markfukt sugts kapillärt upp i lertegelvägg. Lertegel står på grundmur av naturstenar utan fuktskydd. Lerteglet är mycket poröst. Golvreglar är upplagda på tegelstenar med mellanliggande tjärpapp som fuktskydd. Dock ligger grus mot golvreglar och ännu högre mellan reglar, lokalt

ända upp till de tryckimpregnerade panelbrädorna. Virket kan kapillärsuga fukt från marken, tjärpappen uppfyller inte tänkt syfte.

Golvreglarna är troligtvis träskyddsbehandlade. Avgiven lukt tyder på tjärprodukt som kan vara kreosotbehandling.

Den täta golvbeläggningen, PVC-mattan, hindrar markfukten från att torka uppåt.

Uttagna prover på spånskiva, parkett, panelbrädor och golvbjälkar avger en kraftig lukt av mögelvamp. Brädorna avger även en tydlig lukt av impregnerat virke av fuktskadekaraktär.

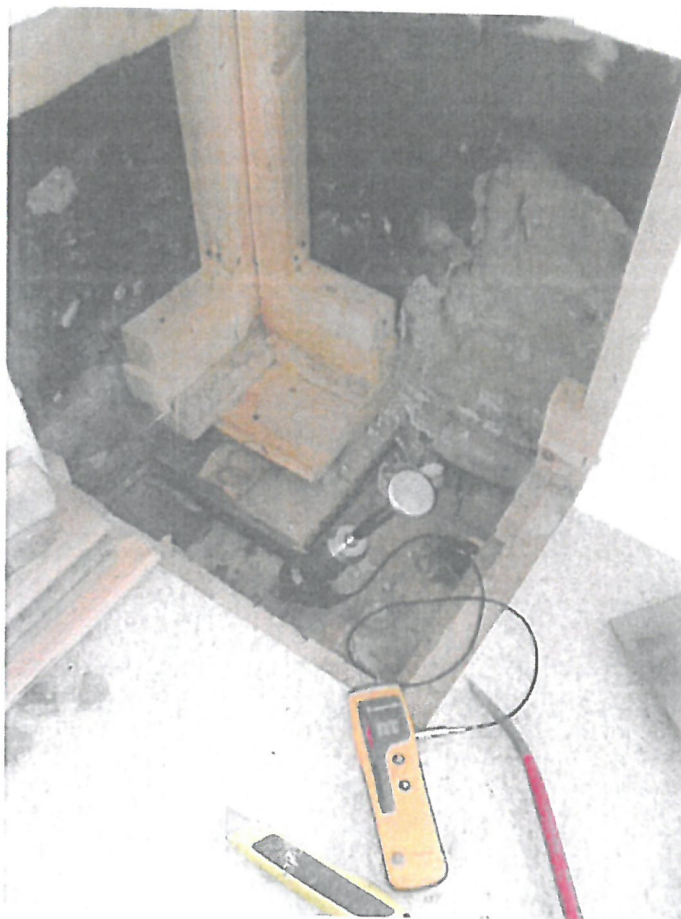
Bild 11. Hål 3.

Fukt	<p>Golvbjälken är fibermättad, över 28 % fuktkvot uppmättes.</p> <p>18 % fuktkvot uppmättes i råspont ovan tjärpapp vilket motsvarar cirka 80 % relativ fuktighet enligt sorptionskurva för trä.</p> <p>9 % fuktkvot uppmättes i spånskiva ovan isolering.</p> <p>17 % fuktkvot uppmättes i regelverk i tilläggsisolering på insida yttervägg.</p> <p>74 % relativ fuktighet uppmättes i lertegelvägg.</p>
Kondition/luft	<p>Grus mot golvreglar och ännu högre mellan reglar, lokalt ända upp till råsponten. Virket kan kapillärsuga fukt från marken, tjärpappen uppfyller inte tänkt syfte.</p> <p>Förhöjd fuktnivå i lertegelvägg. Fukt avges till regelverk i vägg.</p> <p>Tjärpappen, liksom intilliggande material, avger en tydlig lukt av tjära.</p> <p>Golvreglarna är troligtvis träskyddsbehandlade. Avgiven lukt tyder på tjärprodukt som kan vara kreosotbehandling. Råsponten är även troligen kreosotbehandlad.</p> <p>Den täta golvbeläggningen, dubbla PVC-mattor, hindrar fukten från att torka uppåt.</p> <p>Golvbjälken är kraftigt rötskadad.</p> <p>Uttagna prover på råspont, syll och golvbjälkar avger en kraftig lukt av mögelvamp. Brädorna avger även en tydlig lukt av impregnerat virke av fuktskadekaraktär.</p>

Lufttäthet	<p>Montaget av plastfolien är dåligt utfört vid anslutning mot golv. Lufttätheten är bristfällig.</p>

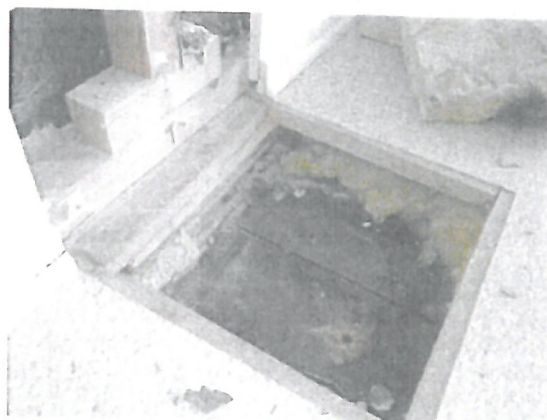
Bild 12. Hål 6.

Fukt	Ovan isolering uppmättes låga fuktkvoter, cirka 7 – 10 %.
------	---

Kondition/lukt	Råsponten under isoleringen var något fuktigare, 14 % fuktkvot. Lukt av tjära och mögelsvamp kändes från uttaget prov på råsponten.
Lufttätthet	Det saknas ett lufttätt skikt i golven. PVC-mattan är det material i golven som indirekt kan ses som det lufttäta skiktet. I anslutning mot innerväggar av lertegel är golvmattan avslutad under golvlist intill påregling, se bild 12. Anslutningen är otät vilket medför luftläckage från källare och upp i lokalen.

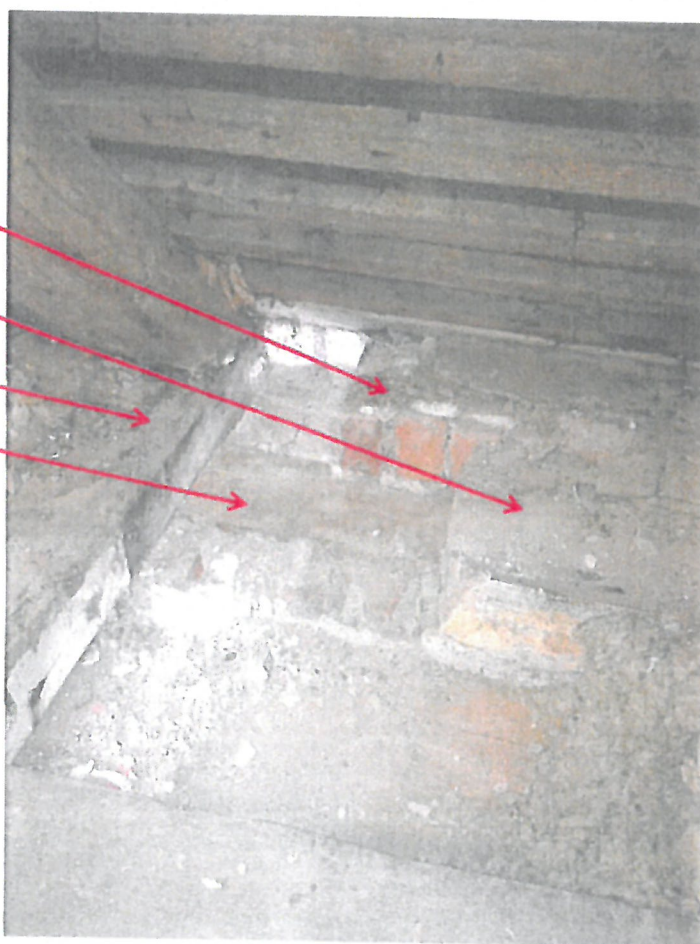
Bild 13. Hål 7.

Fukt	16 – 17 % fuktkvot uppmättes i inmurad del av takstol och remstycke. Fuktkvot i takstol som inte är inmurad uppmättes till 12 % fuktkvot.
------	--

Kondition/lukt	<p>Vindsbjälklagets uppbyggnad är ej original. Ursprungligen bestod det endast av de översta golvbrädorna. Vid ingrepp noterades en äldre tapet som var klistrad upp till undersidan av dessa brädor.</p> <p>Inga rötskador noterades i inmurad del av takstol eller remstycke.</p> <p>Kraftig lukt av vind och tjära noterades från uttagna prover på remstycke, takstolar och golvbrädor.</p> <p>Ej inmurade delar av takstolarna är angripna av skadeinsekter. Virket är förstört ett tiotal millimeter in. Generellt är samtliga takstolar på vinden mer eller mindre angripna av skadeinsekter. Rötskador och angrepp från skadeinsekter noterades även i golvbrädorna.</p>
Lufttäthet	<p>Det saknas ett lufttätt skikt i vindsbjälklaget. Inomhusluften kan obehindrat läcka upp på vind och orsaka fuktrelaterade skador vid fuktillskott hos in- neluften och vid nedkylning på vind. Normalt finns ett fuktillskott i inom- husluften. Storleken beror på verksamheten. Detta medför att den relativa fuktigheten på vinden ökar om inomhusluften läcker upp på vinden.</p>
